M. Beckers

Duurzaamheid EPDM-dakbanen onderbouwd

Praktijkonderzoek zwaar belast dak

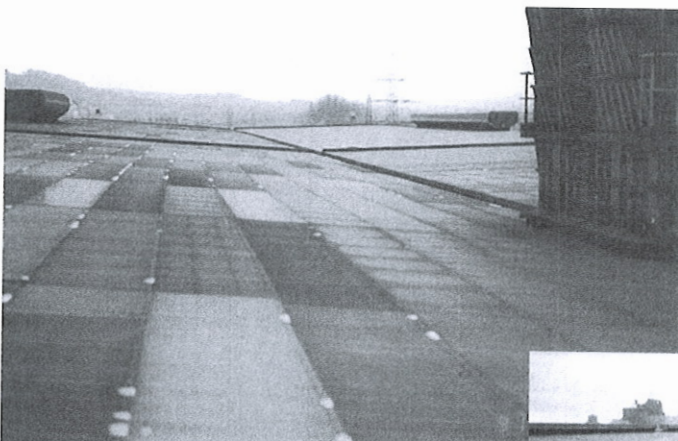
Het onder een zware gebruiksbelasting staande 60.000 m² grote EPDM-dak van de staalwalserij 'Dillinger Hüttenwerke'.

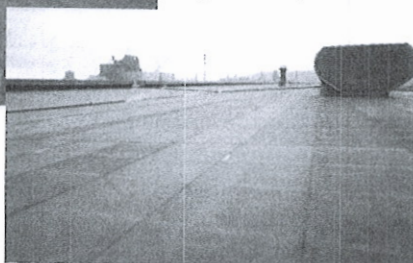
Materiaalwaarden EPDM-dakbanen

Materiaalwaarden	Eisen volgens DIN 7864 T voor nieuw materiaal	Nieuw materiaal (1992)	12 jaar oude dakbaan	19 jaar oude dakbaan
Shore-A hardheid	-	60	60	60
Inscheursterkte	> 6,0 N/mm ²	8,3 N/mm ²	6,1 N/mm ²	5,5 N/mm ²
Rek bij breuk	> 300 %	520 %	370 %	400 %

De testresultaten in de tabel geven de materiaalwaarden van EPDM rubber-dakbanen na respectievelijk 12 en 19 jaar (1992) aan.

laboratoria van de producent onderzocht. Een vergelijking tussen de fysische waarden van nieuw en al twaalf jaar liggend EPDM-materiaal toonde aan, dat de verwachtingen die aan de verouderingsweerstand werden gesteld ruimschoots werden overtroffen.

en externe invloeden (temperatuur en chemische inwerking). Opvallend is de relatief grote teruggang van de sterkte-eigenschappen in de eerste jaren. Na zo'n twaalf jaar treedt stabilisering op. Na negentien jaar zijn de sterkte-eigenschappen maar fractioneel afgenomen ten opzichte van de meting bij twaalf jaar, waarbij de waarden binnen de (tolerantie)grenzen van de DIN 7864 blijven.

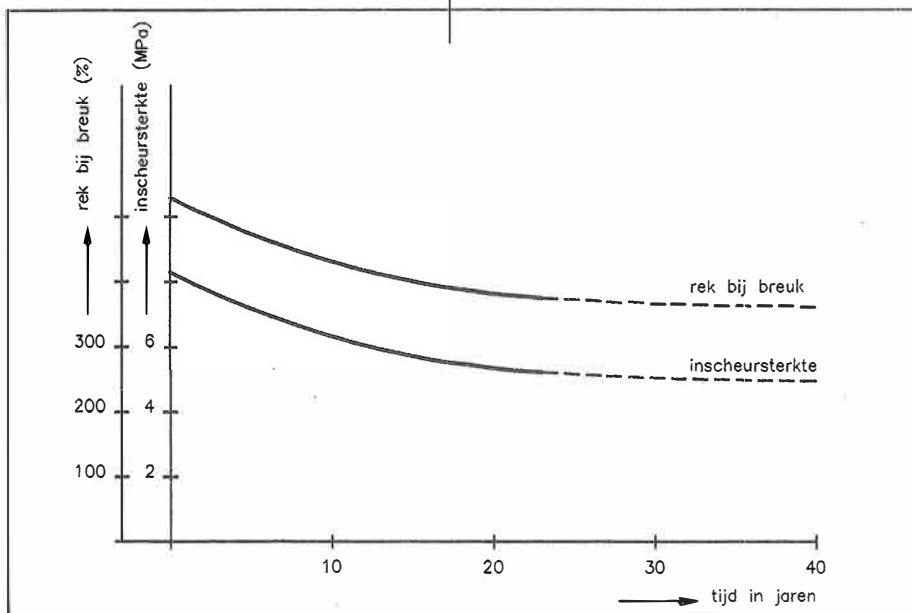
De treksterkte en elasticiteit in de lengte- en breedterichting vergeleken met de eerdere testresultaten en de oorspronkelijke materiaalwaarden.

Om de kwaliteit van het materiaal nogmaals aan te tonen gaf de leverancier (Saargummiwerke GmbH) in september 1992 aan Dekra-Ets GmbH de opdracht opnieuw monsters uit het dak van de productiehal te nemen. De treksterkte en elasticiteit in de lengte- en breedterichting zijn met de eerdere testresultaten en de oorspronkelijke materiaalwaarden vergeleken, om de uiteindelijke verouderingsweerstand van EPDM-dakbanen te kunnen bepalen.

Dit brengt de onderzoekers van Dekra tot de voorspelling dat het kwaliteitsverlies de komende tien jaar verwaarloosbaar klein zal zijn. Men spreekt hier dan ook over een EPDM-bedekking die de verwachte technische levensduur ruimschoots waar maakt.
